TÄTA HUS

– en rapport om varför och hur
vi ska bygga lufttätt

Rapport

Gar-Bo

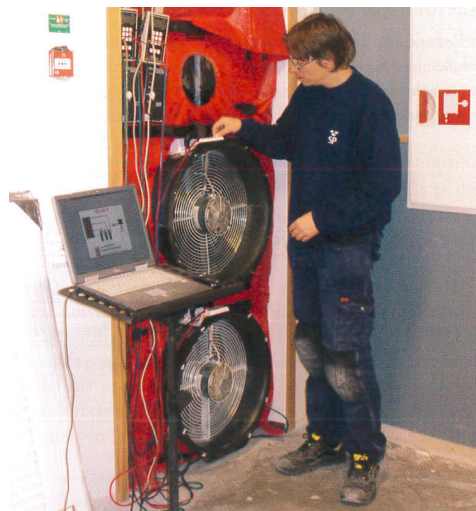
Fig 9 Fläktar monteras i en dörr. Fläktarna skapar övertryck eller undertryck på 50 Pa. Medelvärdet är ett mått på hur mycket som läcker ut genom väggar och tak.

Det går att kontrollera ett uppställt krav på lufttätetheten med hjälp av Blower-door teknik. Det går till på så sätt att man med hjälp av en fläkt skapar en tryckskillnad mellan inne och ute. I ett otätt hus behöver man blåsa in mycket luft, i ett tätt hus betydligt mindre. Genom att ställa krav på hur mycket ett hus som högst får läcka kan beställaren försäkra sig om att få ett tätt hus. Detta går att kontrollera, lämpligen så snart som tätskikten har satts på plats. Huset trycksätts och flödet mäts samtidigt som man med hjälp av en värmekamera kontrollerar var det läcker. På så sätt kan man åtgärda fel innan invändiga skivor och ytskikt sätts på plats.

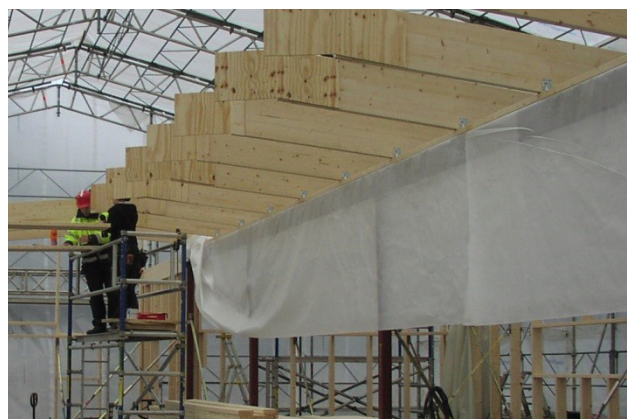
Fig 12 Exempel på plastfolie som i tidigt skede applicerats mellan konstruktionsdelar.

I vissa fall kan det t.ex. vara relativt enkelt att åstadkomma god lufttäthet om en plastfolieremsa monteras i konstruktionen i tidigt skede, t.ex. över en bärlina innan takbalkar läggs på bärlinan, se figur 12 (nedan).

Anvisning om detta behöver finnas på ritning. Denna plastfolie skarvas sedan till övrig plastfolie i det senare skedet när övrig folie monteras. Det är betydligt mer komplicerat och arbetskrävande och medför större risk för otätheter att vänta med all folie till det senare skedet eftersom folien då på något sätt behöver dras igenom den redan byggda konstruktionen.

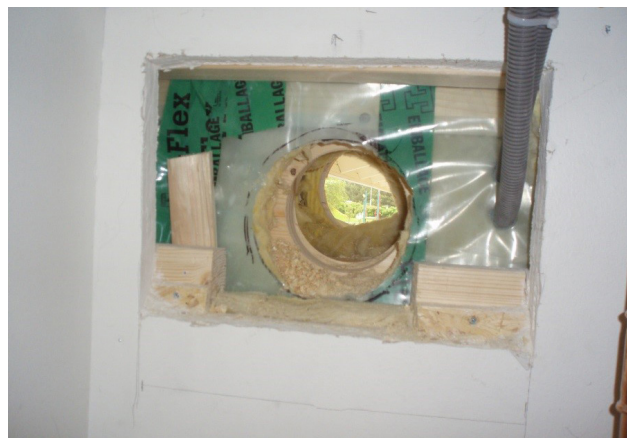
Fig 13 Håltagning för en vägggenomföring. Ett större hål har först tagits genom inre skivbeklädnad vilket sedan möjliggör åtkomlighet att tätta mellan plastfolien och det rör som ska genomföras.

Om håltagning görs i färdig konstruktion behöver först en större bit av den invändiga skivan tas bort. Därefter görs det önskade lite mindre hålet och det finns utrymme att komma åt att tätta mot konstruktionens plastfolie.

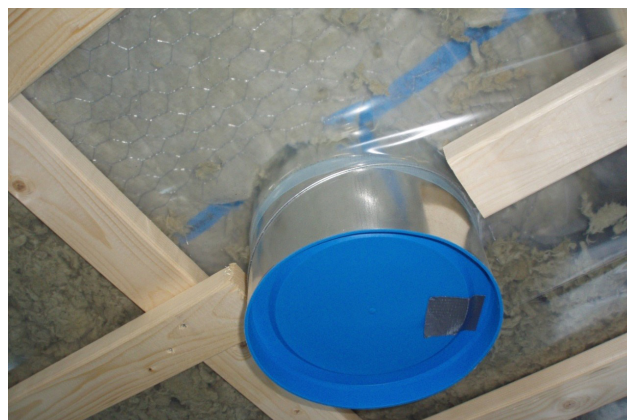
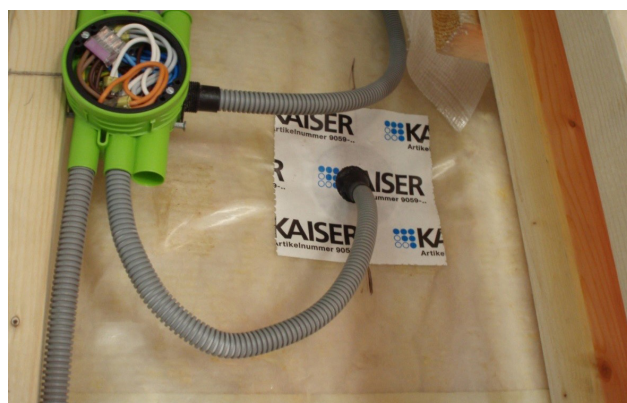
Fig 14 & 15 Ett par exempel på goda lösningar för tätning av genomföringar i plastfolie. Manschett för elgenomföring respektive anpassad håltagning för ventilationskanal där håltagning i plastfolien gjorts något mindre än kanalen som sedan trängts igenom.

Figur 14 och 15 visar ett par goda exempel på tätning av genomföringar.

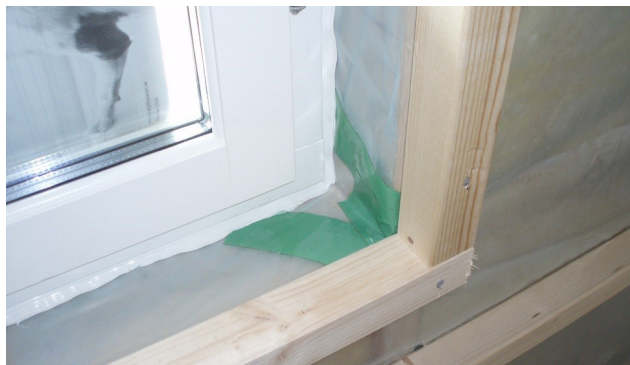
Fig 19 Väggen plastfolie har dragits ut i smygen förbi insida fönsterkarm varefter anslutning mellan karm och plastfolie har mjukfogats. Utanför fog sitter bottningslist och drev. Principen är densamma för anslutning mellan karm och tung konstruktion förutom att plastfolie då ej finns.

Luftläckage mellan karm och konstruktion är också vanligt förekommande. Dessa anslutningar kan tätas enligt figur 19.

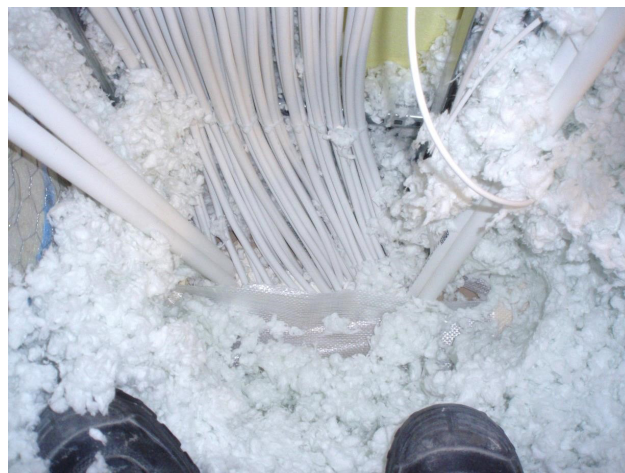
Fig 20 Exempel på en mycket otät kabelgenomföring i ett vindsbjälklag. I detta fall har man knappt försökt täta över huvud taget, men det är svårt eller omöjligt att åstadkomma helt lufttät genomföring när t.ex. många kablar eller elrör ligger bredvid varandra.

I de fall det inte går att undvika genomföringar i det lufttätande skiktet är det viktigt att ha så pass stort avstånd mellan olika genomföringar att det går att komma åt att lufttäta dem på ett bra sätt. Figur 20 visar ett exempel på svårighet att täta för tätt placerade genomföringar.

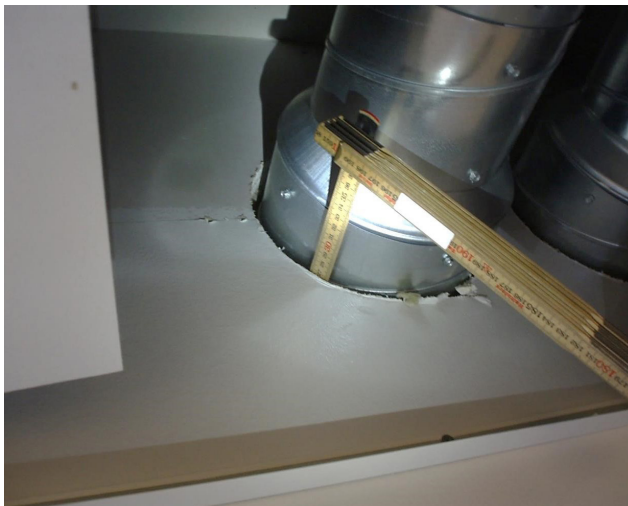
Fig 22 Håltagning för ventilationskanal utförd genom färdig väggkonstruktion. I detta fall kommer man ej åt att tätta mellan röret och väggens plastfolie som ligger 45 mm ut i konstruktionen, man kommer enbart åt att tätta mellan kanal och inre skiva (vilket man dock heller ej gjort i detta fall, detta skulle föreställa färdigställt).

en sådan genomföring där man borrar rakt genom en färdigställd yttervägg.

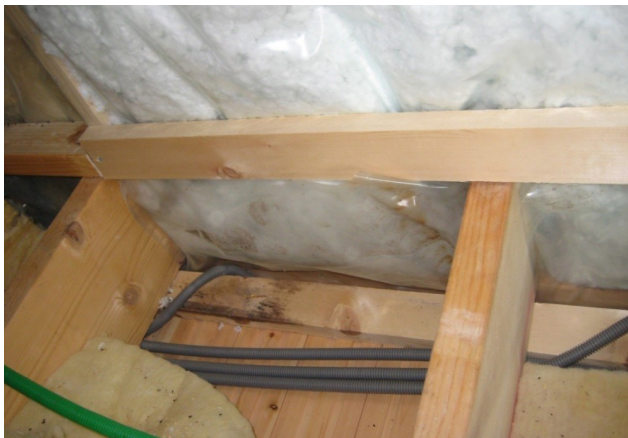
Folien uppvikt utan att ha tätats på husets övervåning. Här i mötet mellanbjälklag/yttervägg i sidovind.

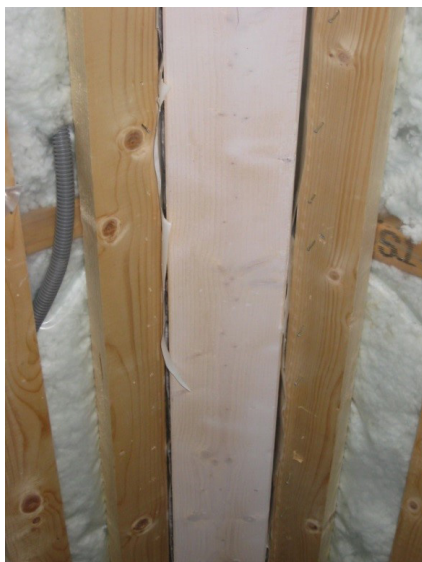
Plastfolien avslutad på vardera sidan om balken i nock. Luften passerar igenom glipor.

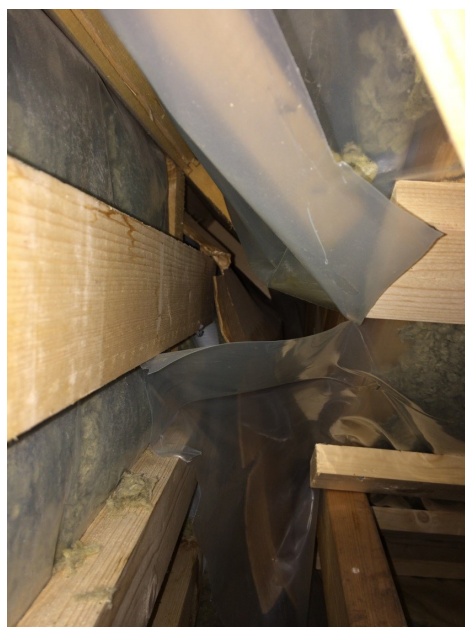
Plastfolien på övervåning med otätheter.

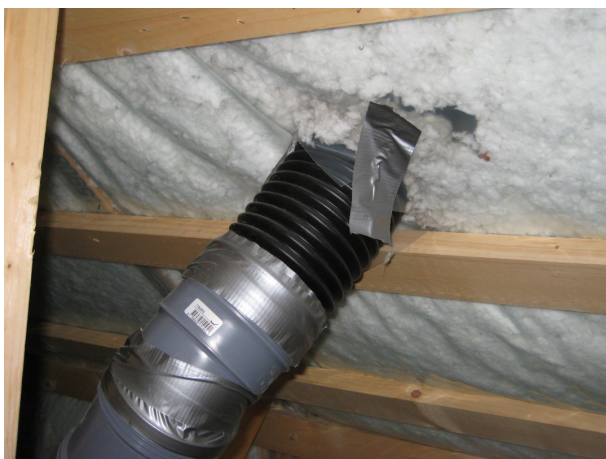
Tätningar kring genomföringar med silvertejp.

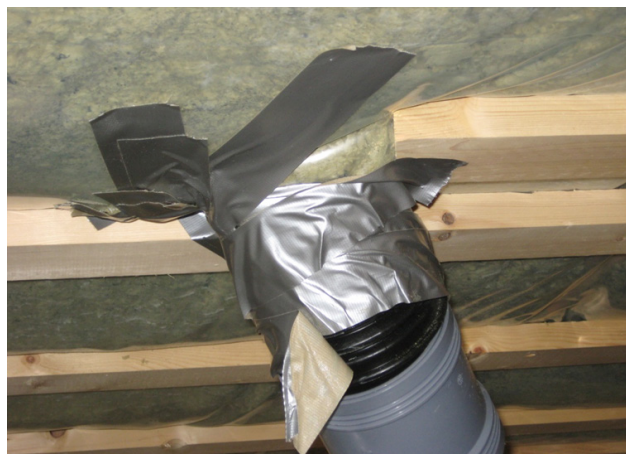
Genomföringar tätade med silvertejp.

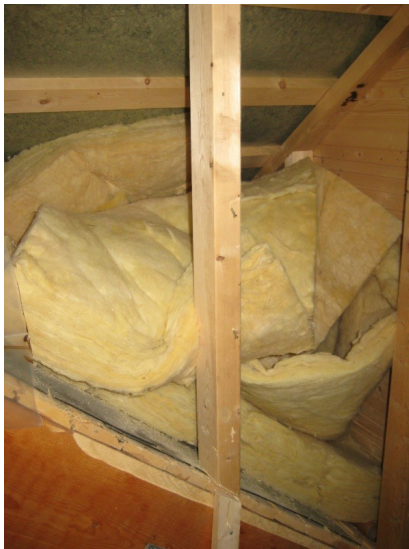
Överbliven isolering intryckt i sidovind.

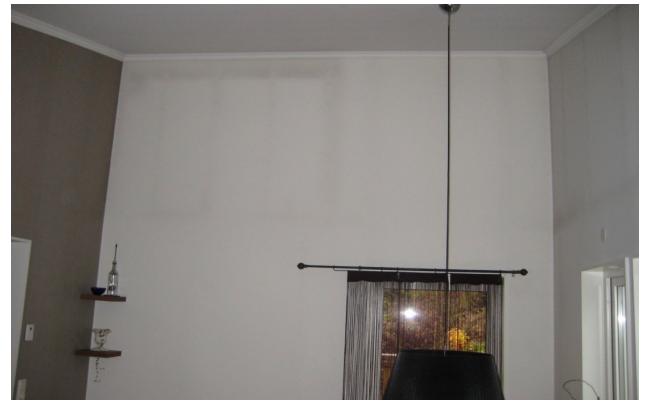
Sot i inomhusluften har fastnat på målad väggyta. Isolerbristerna framträder tydligt.

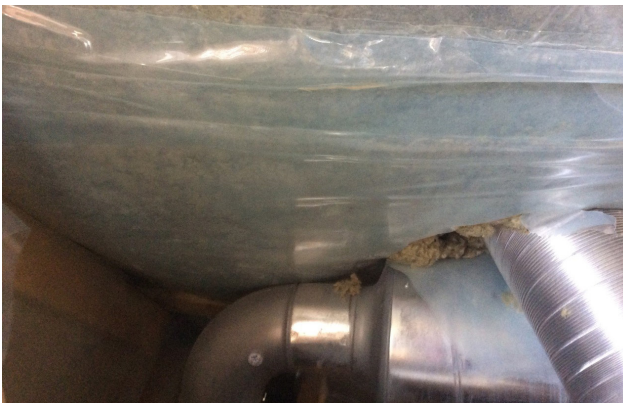
Otäthet mellan ventilationsrör och plastfolie.
